**ANALISIS KEKUATAN KOLOM GEDUNG THE REIZ  
CONDO MEDAN PASCA KEBAKARAN**

**SKRIPSI**

**PROGRAM STUDI TEKNIK SIPIL  
FAKULTAS TEKNIK  
UNIVERSITAS MEDAN AREA  
2021**

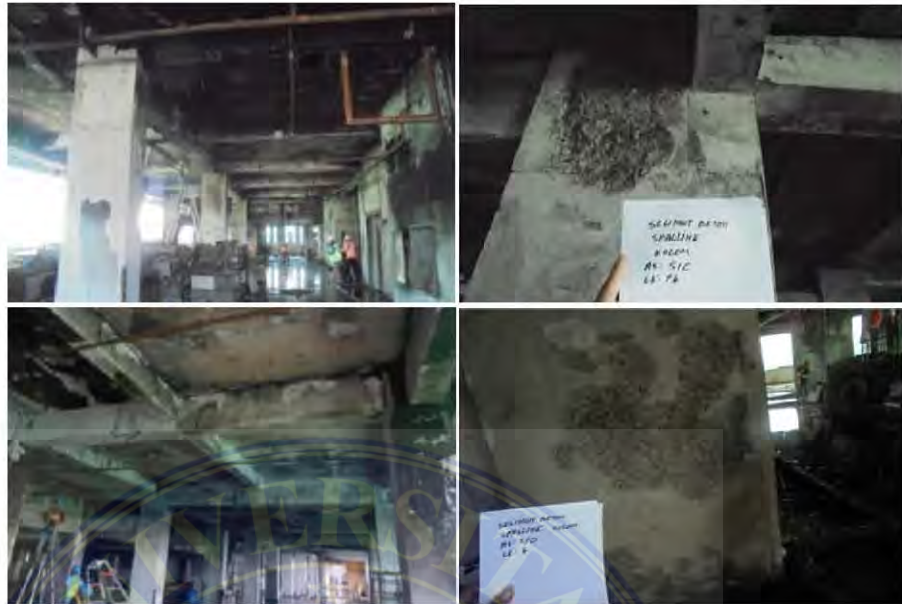
Gambar 3.2. Visual Area Kebakaran dan Kolom di Lt. P6 Pasca Kebakaran

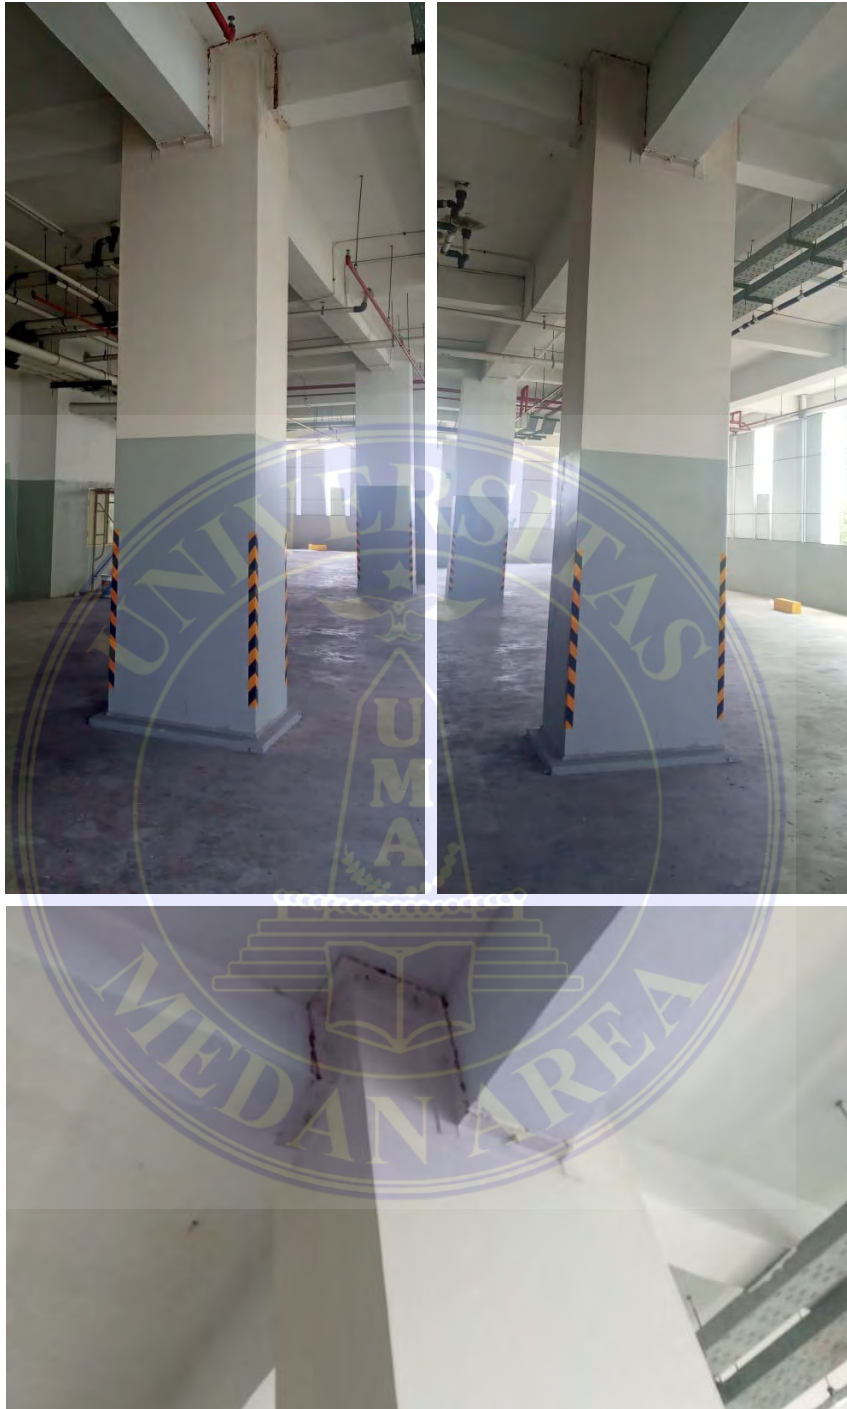
Gambar 3.11. Visual Kolom 2/D' dengan perkuatan *steel jacketing*  
Sumber: Data teknis lapangan gedung The Reiz Condo Medan

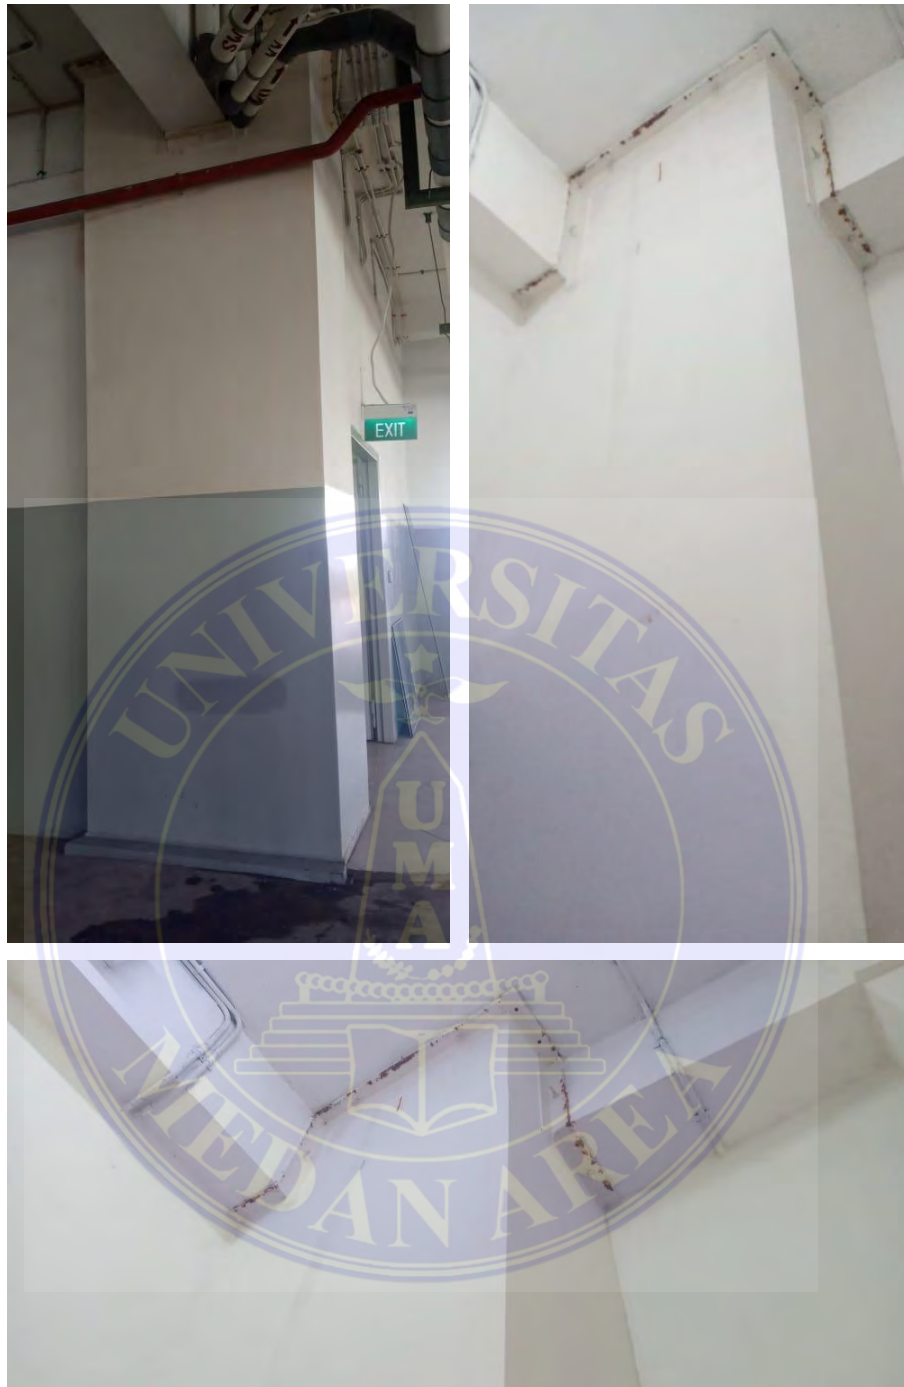
Gambar 3.12. Visual Kolom 3/D' dengan perkuatan *steel jacketing*  
Sumber: Data teknis lapangan gedung The Reiz Condo Medan

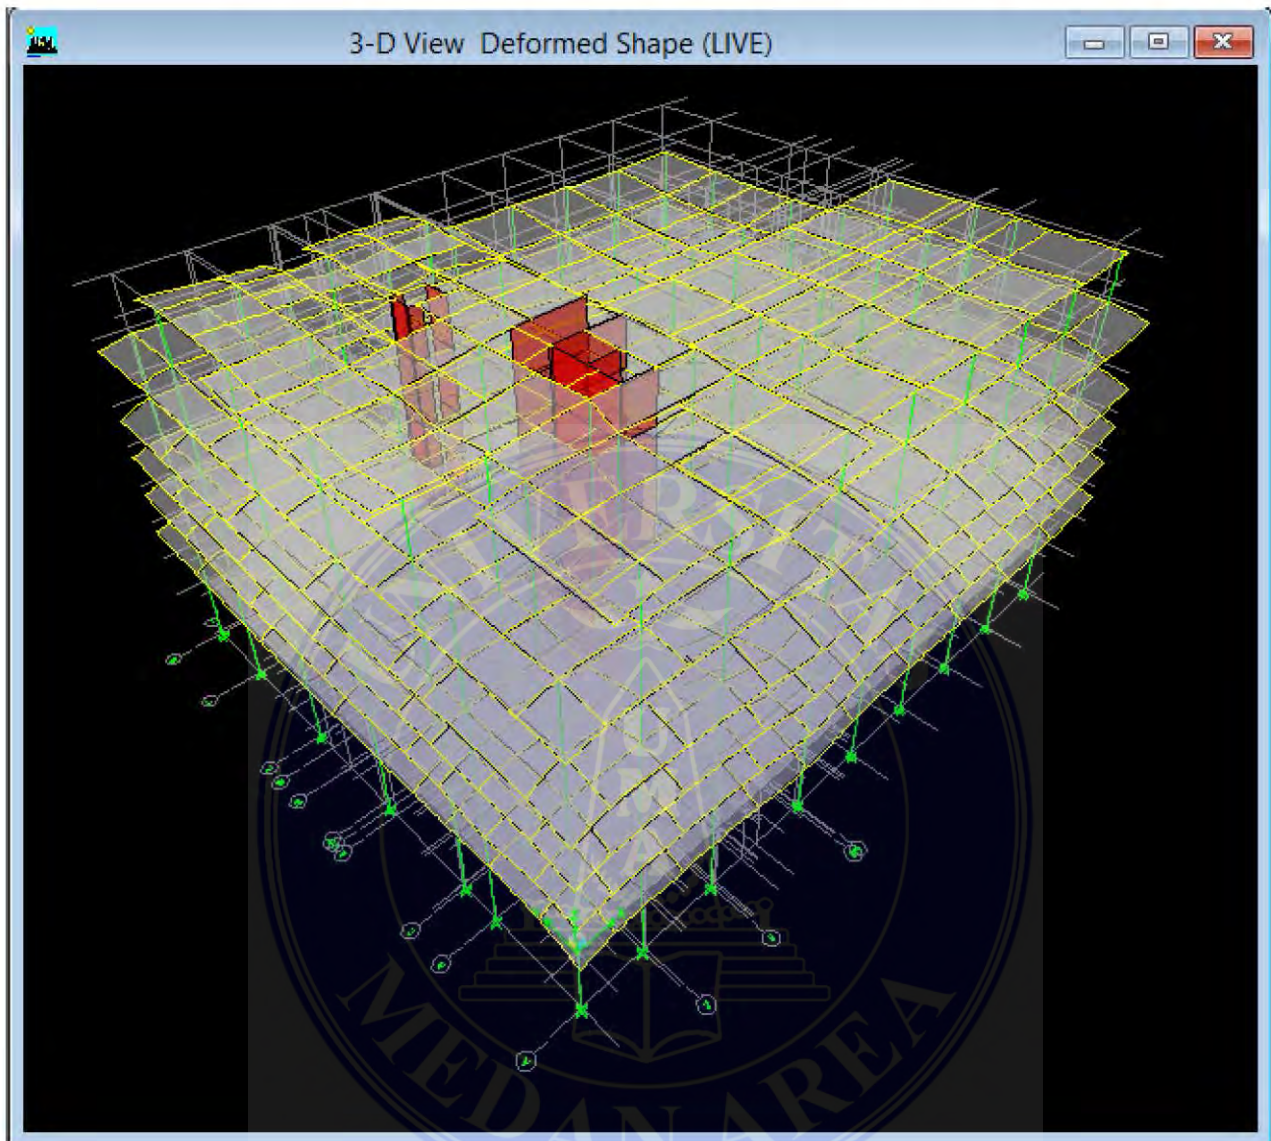
### 3D View- Bentuk Deformasi dari Kombinasi Beban Hidup (*Live Load*)

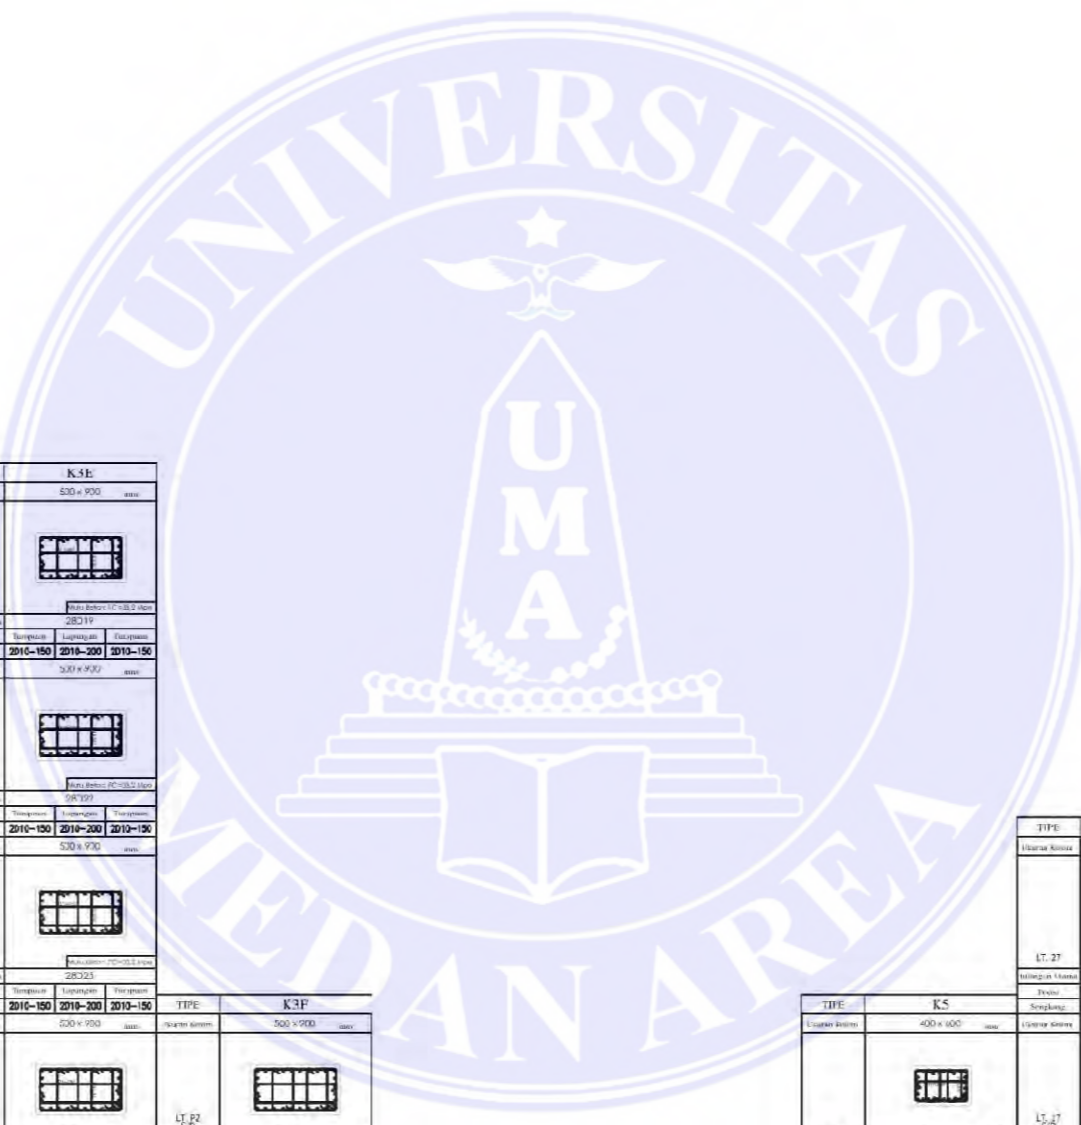
Lampiran Penulangan Kolom:

Tipe				K3C			
Ukuran Kolom	Detail	Ukuran Kolom	Detail	Ukuran Kolom	Detail	Ukuran Kolom	Detail
400 x 700		400 x 700		500 x 900		500 x 900	
Tipe: K3H Ukuran Kolom: 500 x 900 Detail: Kode: LT 22, S/D, LT 26				Tipe: K3E Ukuran Kolom: 500 x 900 Detail: Kode: LT 17, S/D, LT 26			
Tipe: K3D Ukuran Kolom: 400 x 700 Detail: Kode: LT 27, S/D, LT 26				Tipe: K3F Ukuran Kolom: 500 x 900 Detail: Kode: LT 17, S/D, LT 26			
Tipe: K3I Ukuran Kolom: 300 x 700 Detail: Kode: LT 16, S/D, LT 26				Tipe: K3J Ukuran Kolom: 500 x 900 Detail: Kode: LT 17, S/D, LT 26			
Tipe: K3K Ukuran Kolom: 500 x 900 Detail: Kode: LT 14, S/D, LT 26				Tipe: K3L Ukuran Kolom: 500 x 900 Detail: Kode: LT 14, S/D, LT 26			
Tipe: K3M Ukuran Kolom: 500 x 900 Detail: Kode: LT 14, S/D, LT 26				Tipe: K3N Ukuran Kolom: 500 x 900 Detail: Kode: LT 14, S/D, LT 26			
Tipe: K3O Ukuran Kolom: 500 x 900 Detail: Kode: LT 14, S/D, LT 26				Tipe: K3P Ukuran Kolom: 500 x 900 Detail: Kode: LT 14, S/D, LT 26
