**EVALUASI REHABILITASI JALAN  
SECARA *LONG SEGMENT* PADA RUAS JALAN  
GENTING GERBANG – SP,UNING**

**SKRIPSI**

**PROGRAM STUDI TEKNIK SIPIL  
FAKULTAS TEKNIK  
UNIVERSITAS MEDAN AREA  
MEDAN  
2023**

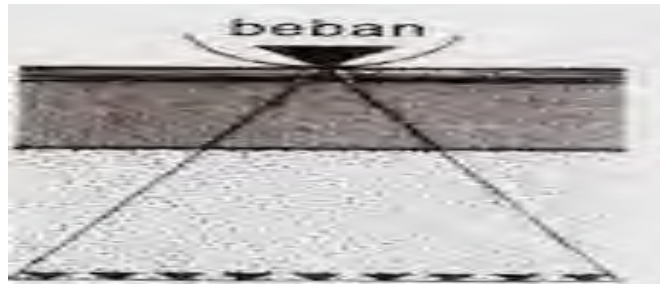
Gambar 2. Lapisan lentur, (Ana aly, 2004)

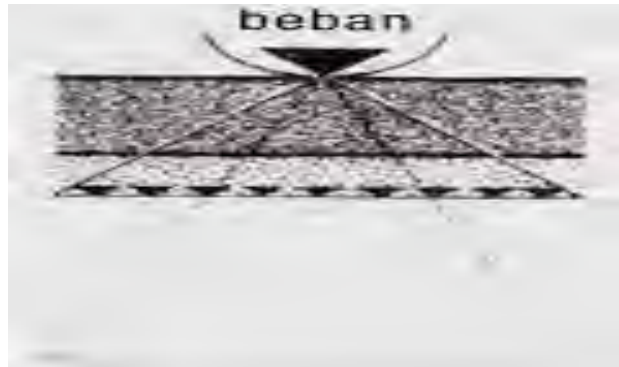
Gambar 4. Perkerasan kaku, (Ana aly, 2004)

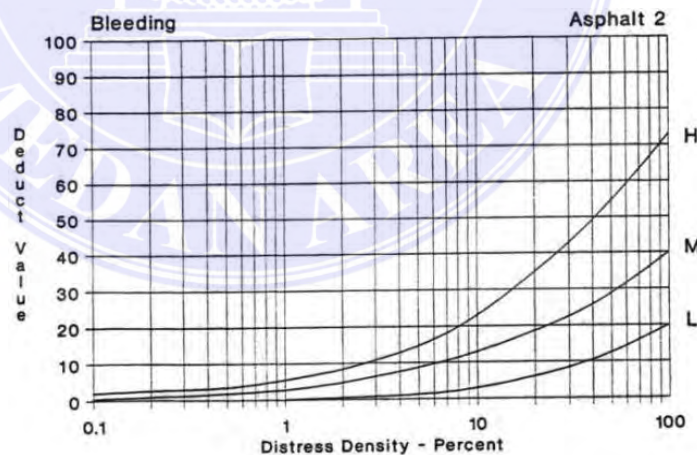
- 2) Kegemukan (*Bleeding*) Adapun kurva hubungan antara *density* dan *deduct value* untuk jenis kerusakan *bleeding* dapat dilihat pada Gambar 2.6. Sesuai dengan tingkatan kerusakannya.

Gambar 6. Kurva *Deduct Value* untuk *Bleeding*, (Khairil, 2012)

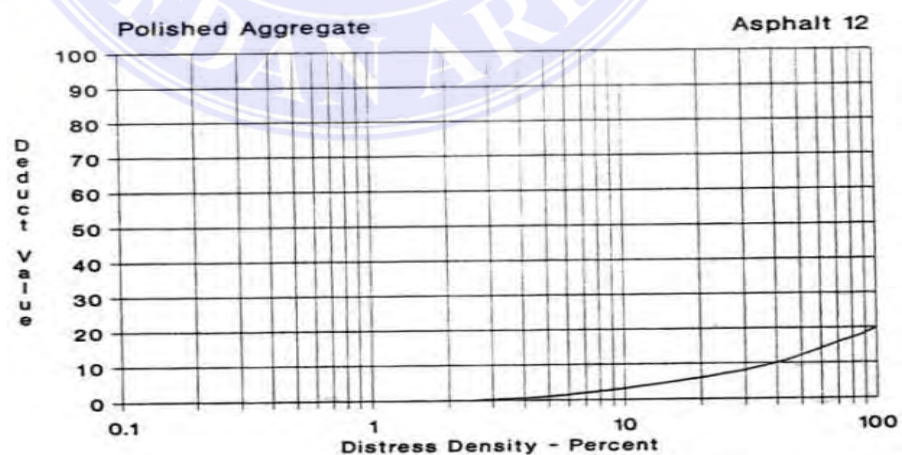
Adapun kurva hubungan antara *density* dan *deduct value* untuk jenis kerusakan *polished agregat* dapat dilihat pada Gambar 16. Sesuai dengan tingkatan kerusakannya..

Gambar 16. Kurva *Deduct Value* untuk *Polished Agregat* (Khairil, 2012)

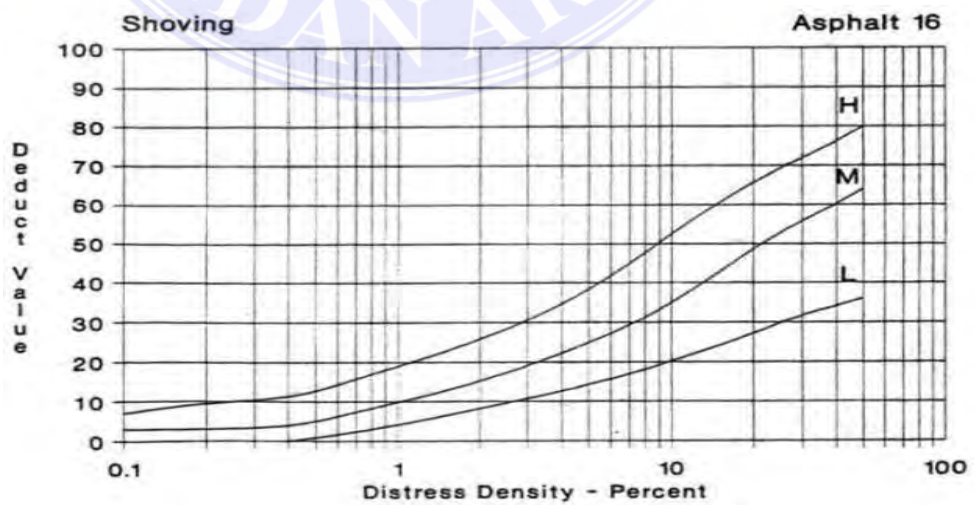
Adapun kurva hubungan antara *density* dan *deduct value* untuk jenis kerusakan *shoving* dapat dilihat pada Gambar 20. Sesuai dengan tingkatan kerusakannya.

Gambar 20. Kurva *Deduct Value* untuk *Shoving* (Khairil, 2012)

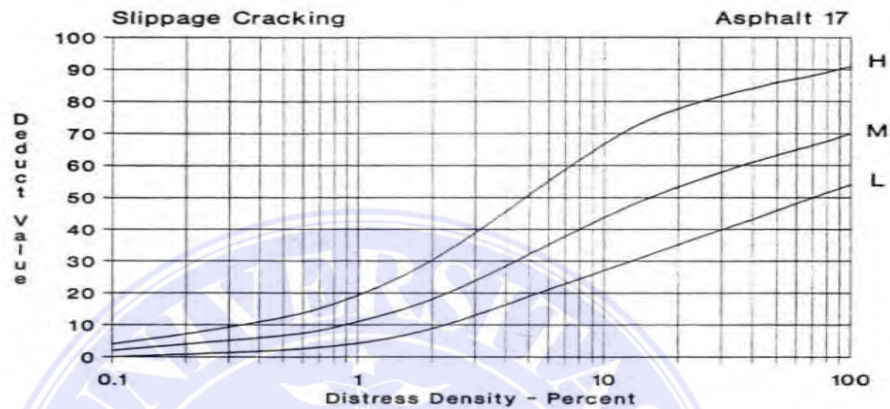
Adapun kurva hubungan antara *density* dan *deduct value* untuk jenis kerusakan *slippage cracking* dapat dilihat pada Gambar 21. Sesuai tingkatan kerusakannya.

Gambar 21. Kurva *Deduct Value* untuk *Slippage Cracking* (Khairil, 2012)

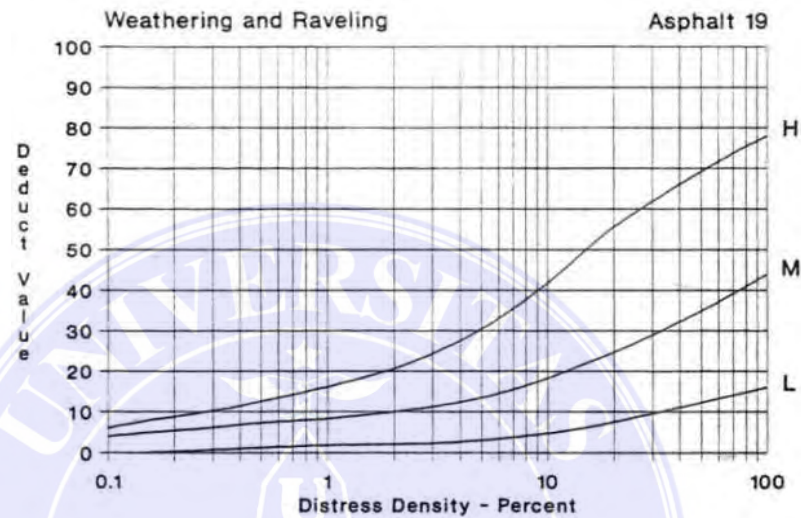
Adapun kurva hubungan antara *density* dan *deduct value* untuk jenis kerusakan *weathering and revelling* dapat dilihat pada Gambar 23. Sesuai dengan tingkatan kerusakannya.

Gambar 23. Kurva *Deduct Value* untuk *Weathering and Raveling* (Khairil, 2012)

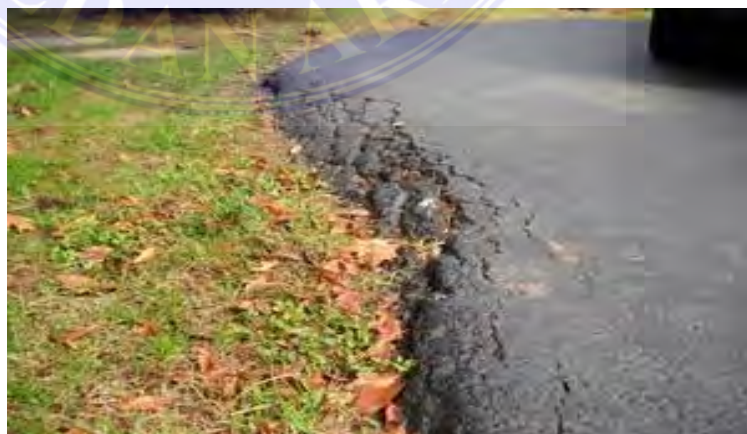
Retak memanjang jalan, dengan tanpa cabang yang mengarah kebahu dan terletak dekat bahu jalan. Retak ini disebabkan oleh tidak baiknya sokongan dari arah samping, drainase kurang baik, terjadinya penyusutan tanah, atau terjadinya *settlement* dibawah daerah tersebut.

Gambar 28. Retak pinggir (Shahin 2003)

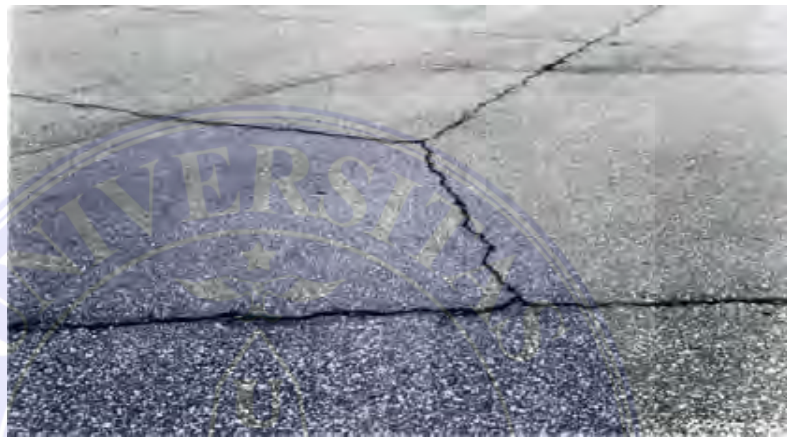
Retak memanjang, yang terjadi pada sambungan 2 lajur lalu lintas. Hal ini disebabkan tidak baiknya ikatan sambungan kedua lajur. Perbaikan dapat dilakukan dengan memasukkan campuran aspal cair dan pasir kedalam celah-celah yang terjadi.

Gambar 29. Retak sambungan jalan, (Shahin 2003)

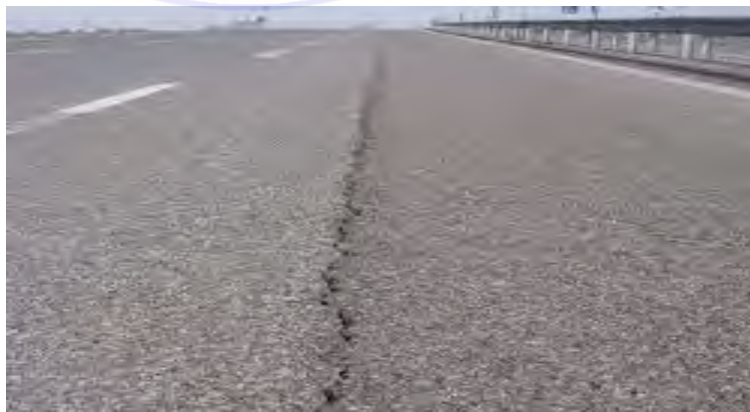
Retak memanjang, yang terjadi pada sambungan antara perkerasan lama dengan perkerasan pelebaran. Hal ini disebabkan oleh perbedaan daya dukung dibawah bagian pelebaran dan bagian jalan lama, dapat juga disebabkan oleh ikatan antara sambungan tidak baik.

Gambar 30. Retak sambungan pelebaran jalan, (Shahin 2003)

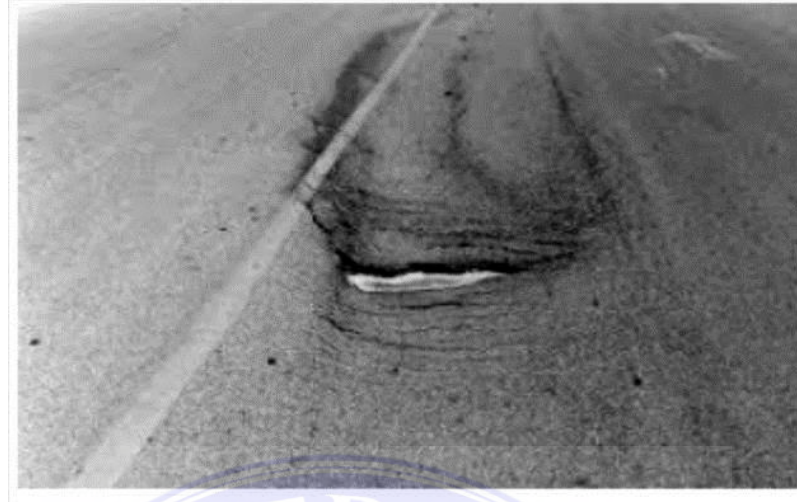
Retak yang berbentuk melengkung seperti bulan sabit. Hal ini terjadi disebabkan oleh kurang baiknya ikatan antara lapis permukaan dan lapis dibawahnya. Kurang baiknya ikatan dapat disebabkan oleh adanya debu, minyak air atau benda *non adhesive* lainnya. Retak selip pun dapat terjadi akibat terlalu banyaknya pasir dalam campuran lapisan permukaan, atau kurang baiknya pampatan lapisan permukaan perbaikan dapat dilakukan dengan membongkar bagian yang rusak dengan menggantikannya dengan lapisan yang lebih baik.

Gambar 33. Retak slip, (Shahin 2003)

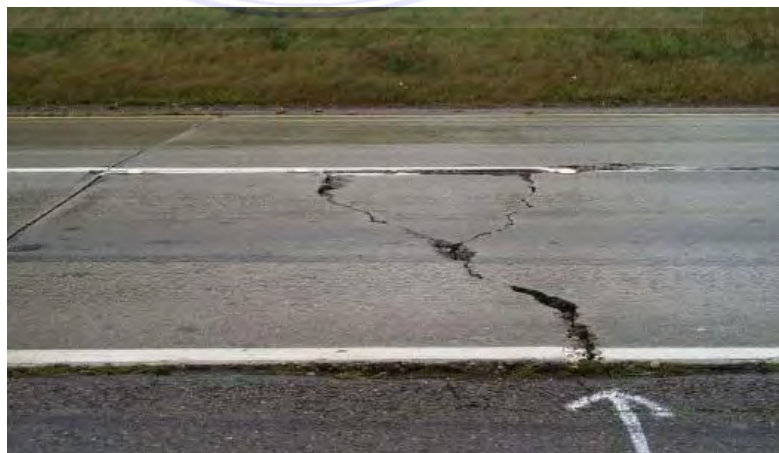
Terjadi pada lintasan roda sejajar dengan as jalan. Terjadinya alur disebabkan oleh lapis perkerasan yang kurang padat, dengan demikian terjadi tambahan pemadatan akibat repetisi beban lalu lintas pada lintasan roda.

Gambar 34. Alur, (Shahin 2003)

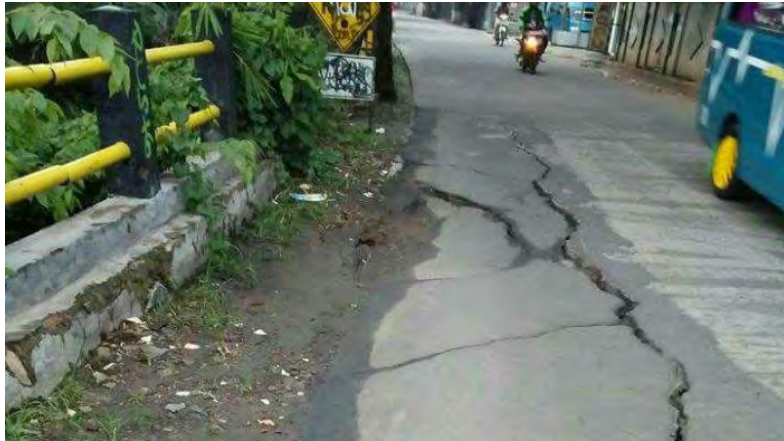
- a. Untuk amblas yang  $< 5$  cm, bagian yang rendah diisi dengan bahan sesuai seperti lapen, lataston dan laston.
- b. Untuk amblas yang  $> 5$  cm, bagian yang amblas dibongkar dan dilapisi kembali dengan lapis yang sesuai.
- c. Periksa dan perbaiki bahu jalan yang mengalami kerusakan.

Gambar 37. Amblas, (Tribun 2017)

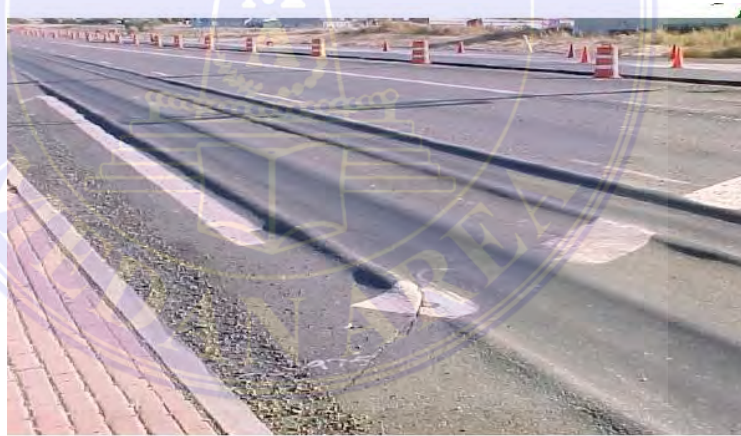
Terjadi setempat, dengan atau tanpa retak. Hal ini terjadi akibat adanya pengembangan tanah dasar pada tanah yang ekspansif. Perbaikan dilakukan dengan membongkar bagian yang rusak dan melapisnya kembali.

Gambar 38. Jembul, (Shahin 2003)

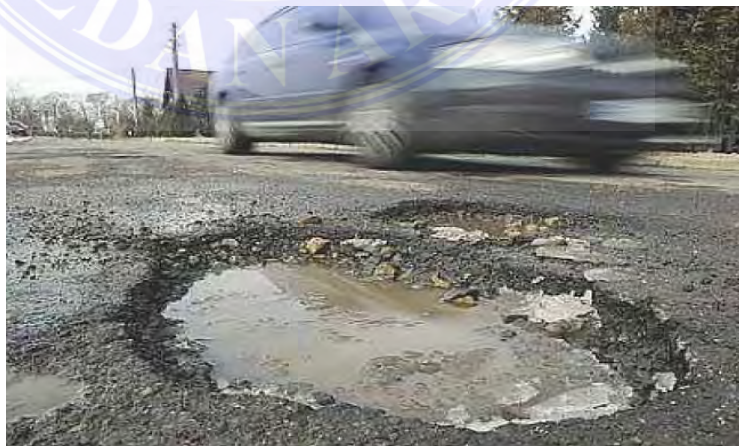
- a) Campuran material lapis permukaan jelek, seperti:
  - a. Kadar aspal rendah, sehingga film aspal tipis dan mudah lepas
  - b. Agregat kotor sehingga ikatan antara aspal dan agregat tidak baik
  - c. Temperatur campuran tidak memenuhi persyaratan.
- b) Lapis permukaan tipis sehingga ikatan aspal dan agregat mudah lepas akibat pengaruh cuaca.
- c) Sistem drainase jelek, sehingga air banyak yang meresap dan mengumpulkan pada lapis permukaan.
- d) Retak-retak yang terjadi tidak segera ditangani sehingga air meresap masuk dan mengakibatkan terjadinya lubang-lubang kecil. Lubang-lubang dapat diperbaiki dengan cara:
  - a. Untuk lubang yang dangkal  $< 20$  cm, dilakukan dengan menggunakan metode perataan.
  - b. Untuk lubang yang  $> 20$  cm, dilakukan dengan metode penambalan lubang.

Gambar 39. Lubang, (Carro 2011)

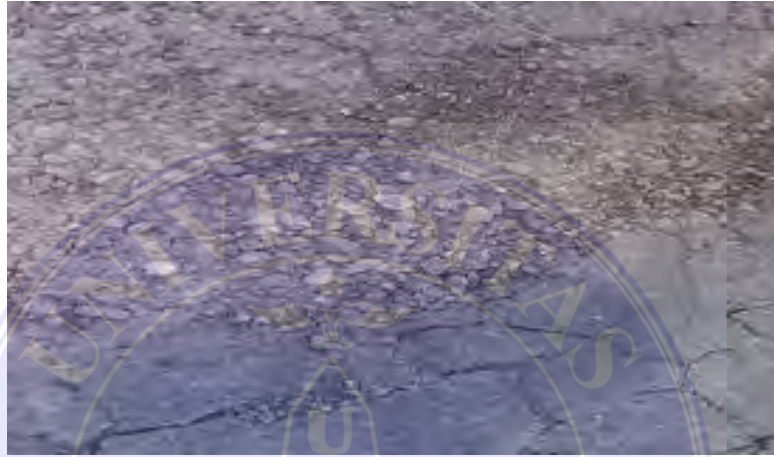
Dapat terjadi secara meluas dan mempunyai efek serta disebabkan oleh hal yang sama dengan lubang. Dapat diperbaiki dengan memberikan lapisan tambahan diatas lapisan yang mengalami pelepasan butir setelah lapisan tersebut dibersihkan dan dikeringkan.

Gambar 40. Pelepasan butir (Shahin 2003)

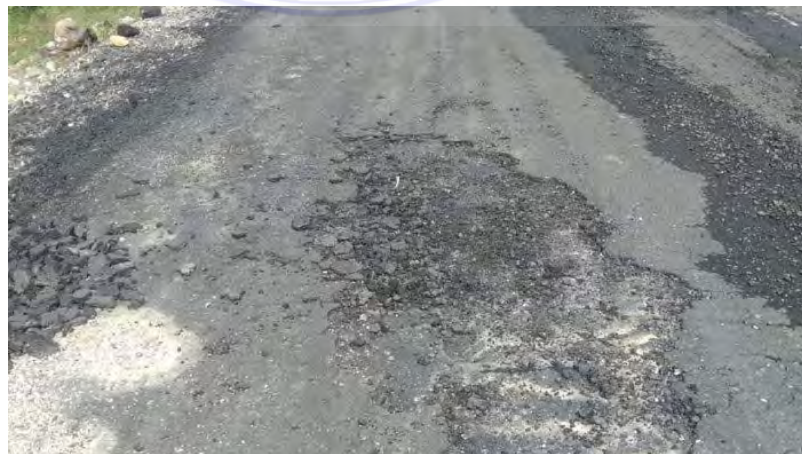
Dapat disebabkan oleh kurangnya ikatan antar lapisan permukaan dan lapisan dibawahnya atau terlalu tipisnya lapisan permukaan. Dapat diperbaiki dengan cara digarus, diratakan dan dipadatkan. Setelah itu dilapis dengan buras.

Gambar 41. Pengelupasan lapisan permukaan (Serambi 2008)

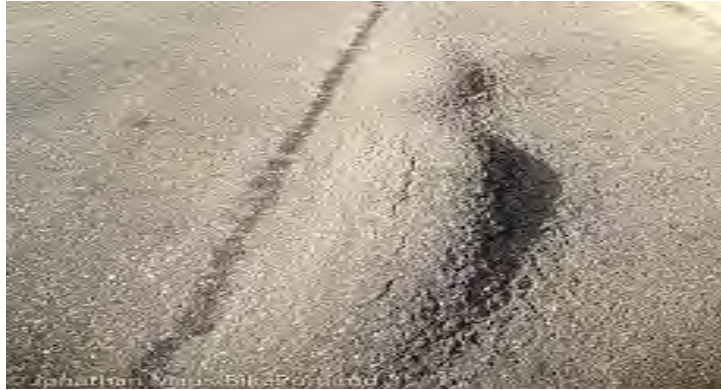
Permukaan jalan menjadi licin dan tampak lebih hitam. Pada temperatur tinggi, aspal menjadi lunak dan akan terjadi jelek. Berbahaya bagi pengguna kendaraan karena bila dibiarkan akan menimbulkan lipatan-lipatan (keriting) dan lubang pada permukaan jalan. Kegemukan (*bleeding*) dapat disebabkan pemakaian kadar aspal yang tinggi pada campuran aspal. Dapat diatasi dengan menaburkan agregat panas dan kemudian dipadatkan diberi lapisan penutup.

Gambar 43. Kegemukan, (Departemen Pekerjaan Umum)

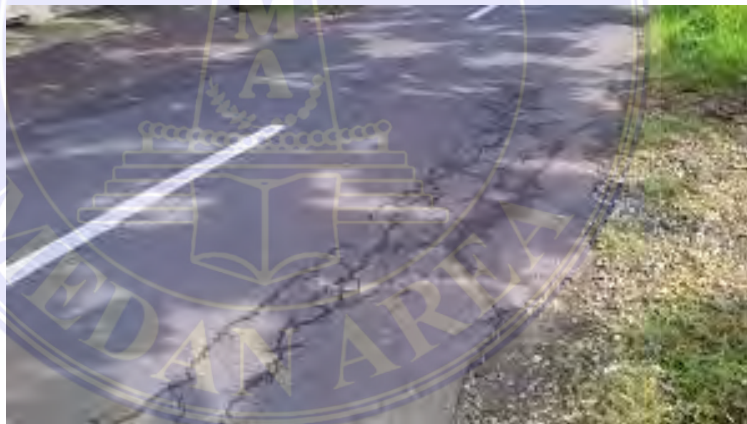
Penurunan yang terjadi disepanjang bekas penanaman utilitas. Hal ini terjadi karena pemadatan yang tidak memenuhi syarat. Dapat diperbaiki dengan dibongkar kembali dan diganti dengan lapisan yang sesuai.

Gambar 44. Penurunan pada bekas penanaman utilitas, (Departemen Pekerjaan Umum Direktorat Jenderal Bina Marga)

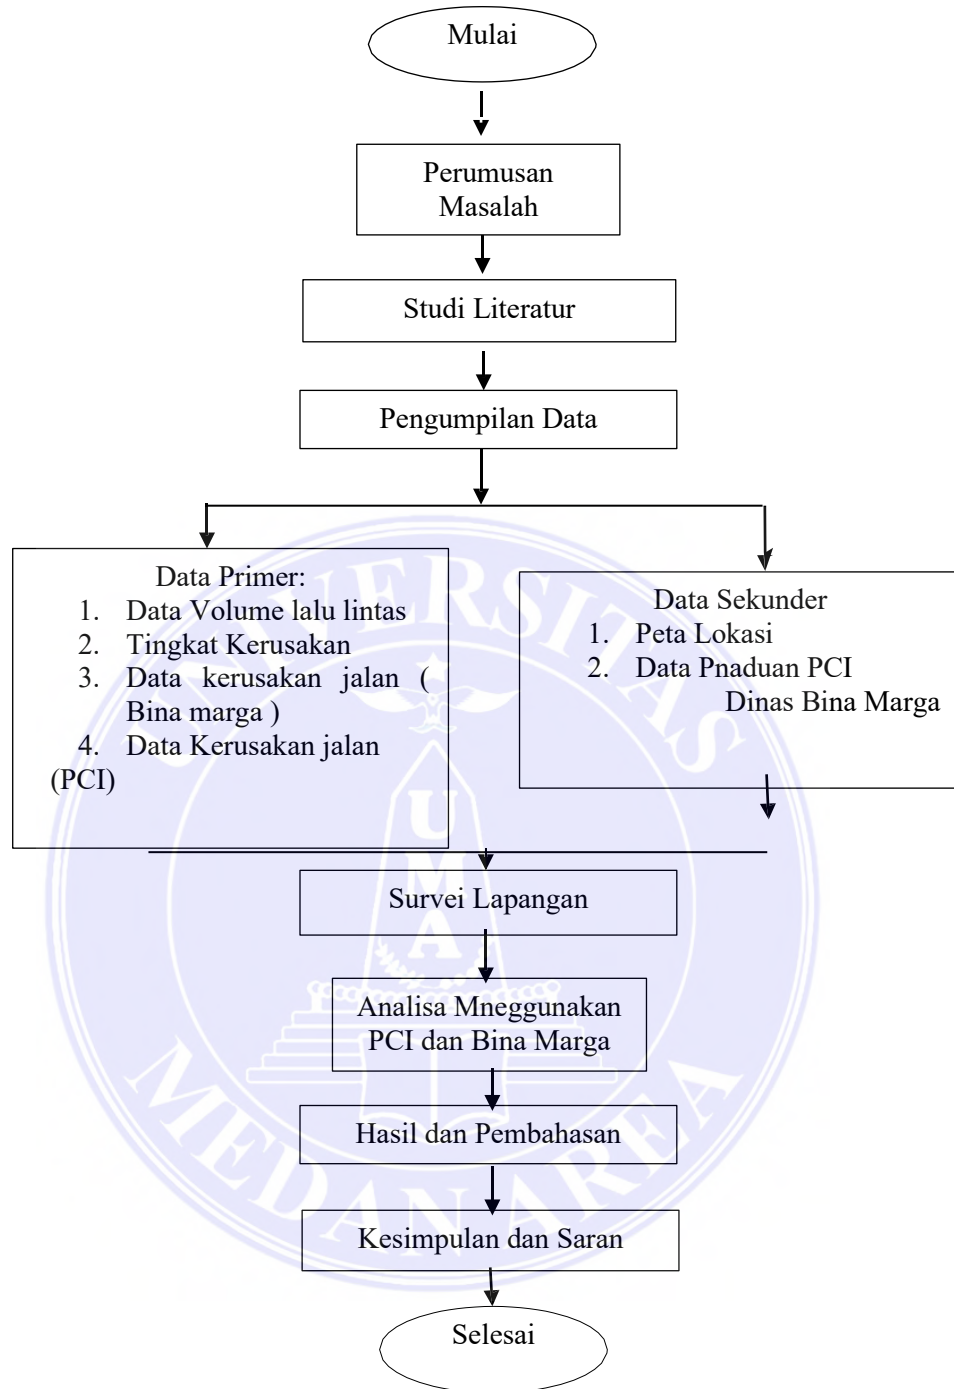
Gambar 46. Diagram Alir Penelitian
